PROTOKOL O ZKOUŠKÁCH ODKAPÁVÁNÍ HMOT Z PODHLEDŮ STROPŮ A STŘECH

č. **Pr-11-2.042**

Komůrková polykarbonátová deska
AKRALUX

ČSN 73 0865: 1987

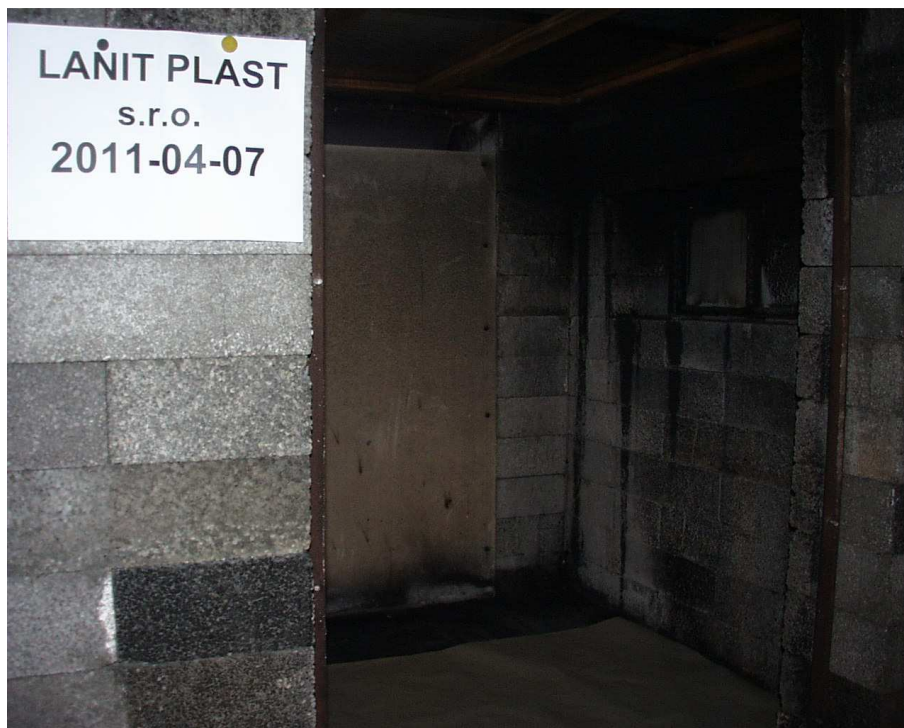
Pohled na zkušební vzorek č. 1 před zkouškou

Popis vzorků: zkušební vzorky byly sestaveny ze dvou dílů sklolaminátových desek AKRALUX ukotvených šrouby M6 do rámu a do dvou příček vyrobených z ocelového rámu obdélníkového průřezu 80 x 30 mm. Rozpětí mezi příčkami bylo 500 mm. Typický spoj byl vytvořen překrytím a pronýtváním krajních trapézových profilů polykarbonátových desek AKRALUX.

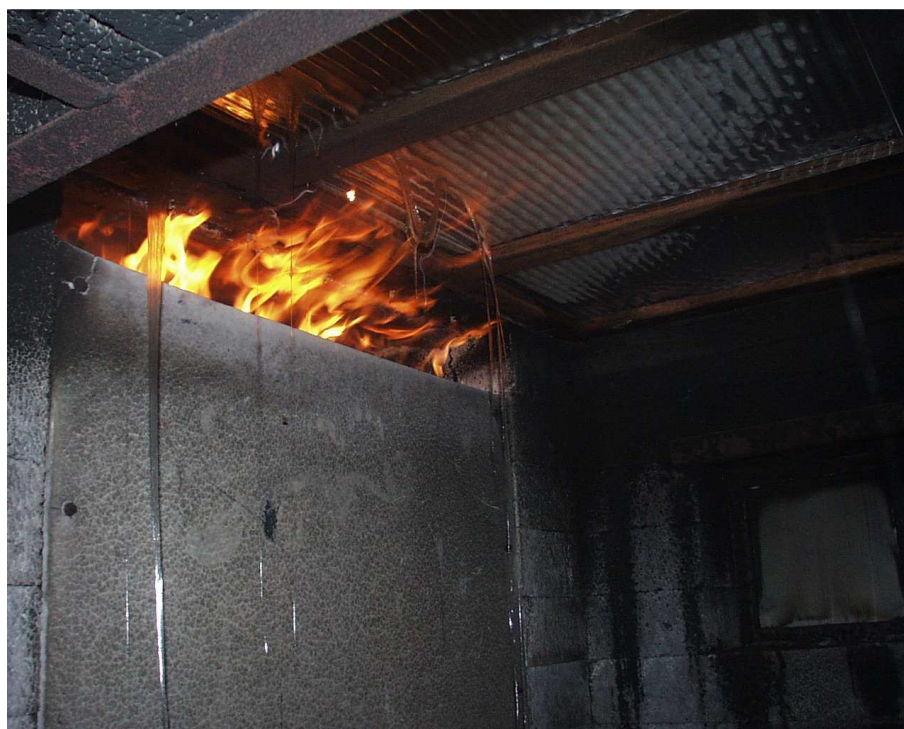
Detail zkušebního vzorku č. 1 při zkoušce (2. min zkoušky)

Čas (min:s)		Chování vzorků v průběhu zkoušky
Vzorek 1	Vzorek 2	
0:30	1:00	V těsné blízkosti zdroje ohně docházelo k odkapávání zkoušeného materiálu na podlahu zkušebního boxu mimo papírovou podložku, kde docházelo k jeho uhasínání.
2:00	2:30	Prohoření otvoru v části podhledu nad spalovacím prostorem, provázené únikem dýmu.
4:30	5:30	Zvětšení šířky otvoru podél zdroje ohně na cca 300 mm, vzniklým otvorem v podhledu proniká plamen do prostoru mezi horní líc podhledové konstrukce a strop zkušebního boxu.
9:00	10:00	Uvolnění cca ½ podhledové plochy polykarbonátové desky AKRALUX ze svého uchycení. Pozorován byl únik dýmu.
14:00	13:30	Uvolnění celé podhledové plochy polykarbonátové desky AKRALUX ze svého uchycení. Pozorován byl únik dýmu.
25:00	25:00	Dohoření paliva, ukončení zkoušky.

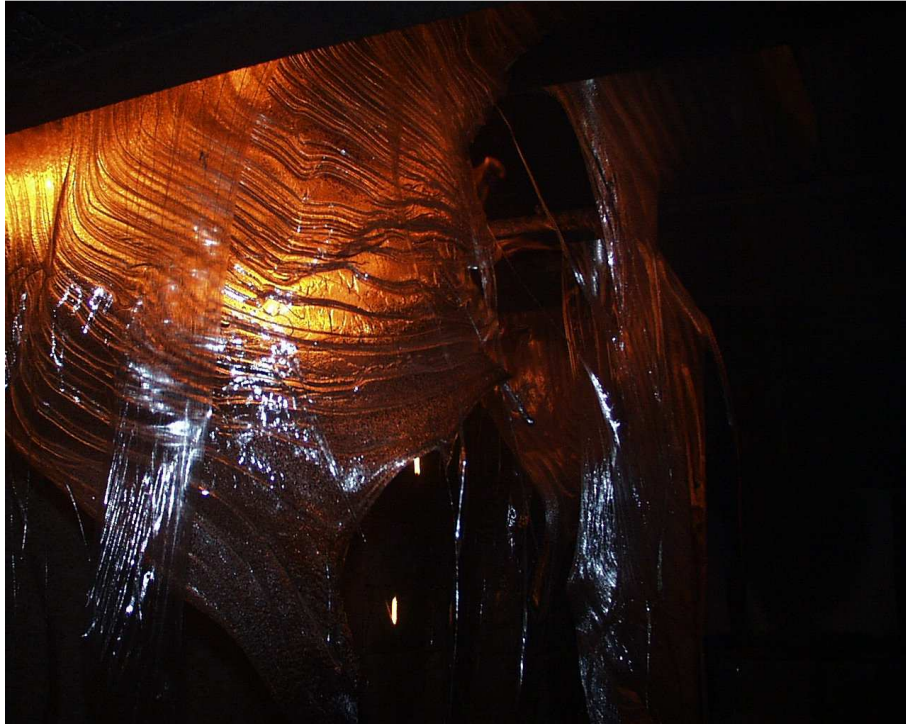
Pohled na zkušební vzorek č. 1 (10. min zkoušky)

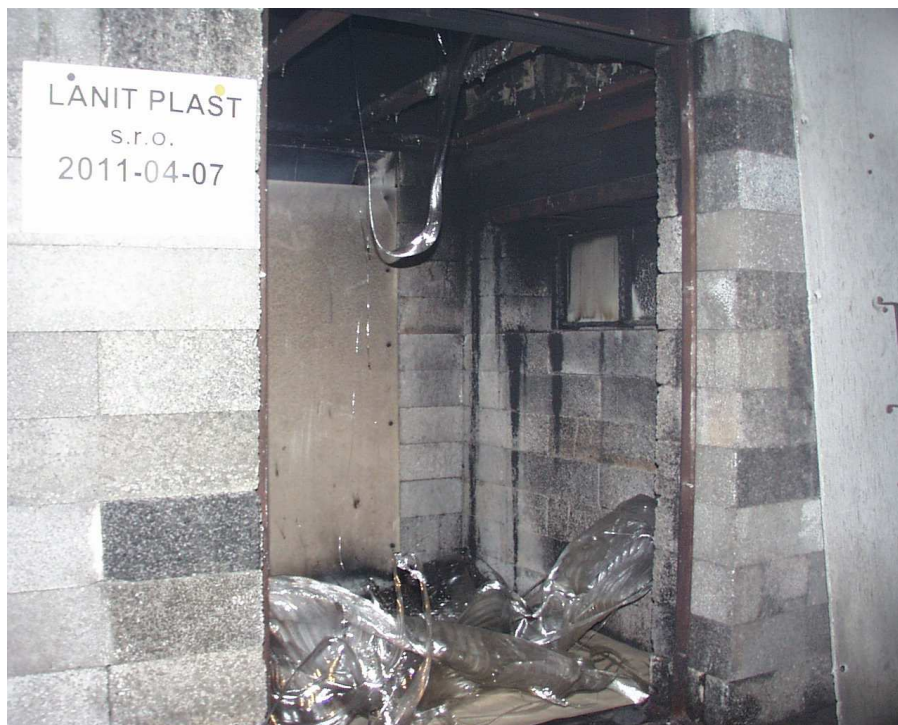
Pohled na zkušební vzorek č. 1 po zkoušce

- k odkapávání a k odpadávání hořících hmot ve smyslu čl. 23 a, b a 24 (zapálení papírové podložky a její vyhoření v rozsahu větším než 10 % hmotnosti) **nedošlo**
- k odkapávání nehořících hmot ve smyslu čl. 23 c **nedošlo**
- k odpadávání nehořících hmot ve smyslu čl. 23 d a 26 v rozsahu větším než 25 % souvislé plochy **došlo**.
